**RAPPORT D'ENQUÊTE SUR UN ACCIDENT FERROVIAIRE**  
**R99T0031**

**DÉRAILLEMENT**

**CANADIEN NATIONAL**  
**TRAIN NUMÉRO CN M-304-41-05**  
**POINT MILLIAIRE 255,1, SUBDIVISION RUEL**  
**NESWABIN (ONTARIO)**  
**6 FÉVRIER 1999**

Rapport numéro R99T0031

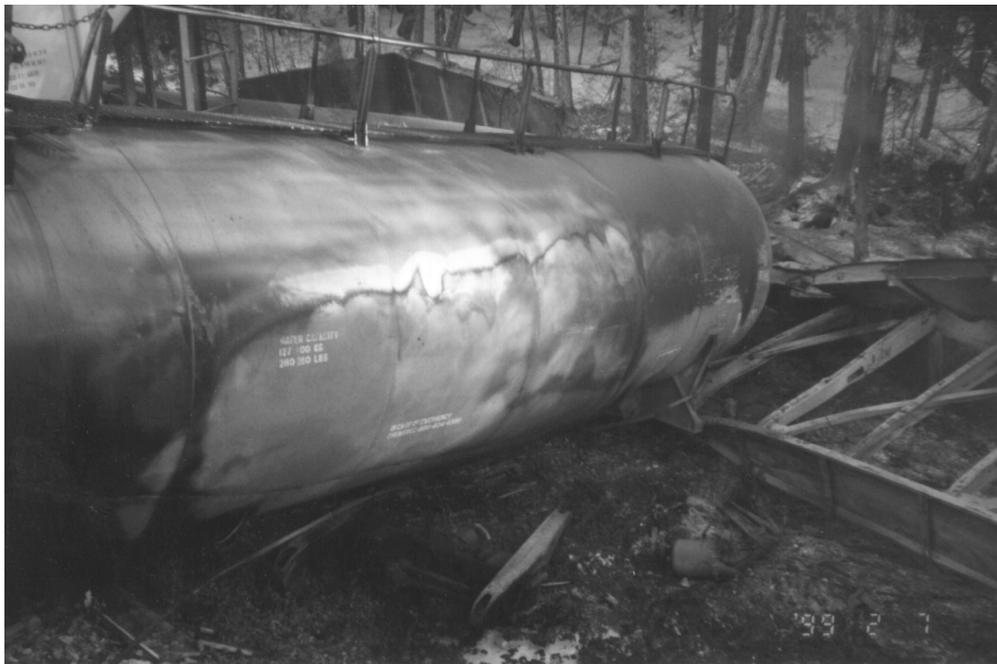
L'enveloppe du wagon-citerne chargé de GPL, le wagon CGTX 63501, est roussie par la chaleur de l'incendie, mais le wagon ne laisse pas fuir son chargement (voir la figure 3). L'intervention d'urgence est menée avec efficacité et dans les meilleurs délais.

Figure 3 - Dommages causés par le feu à l'enveloppe du wagon-citerne chargé de GPL (CGTX 63501)

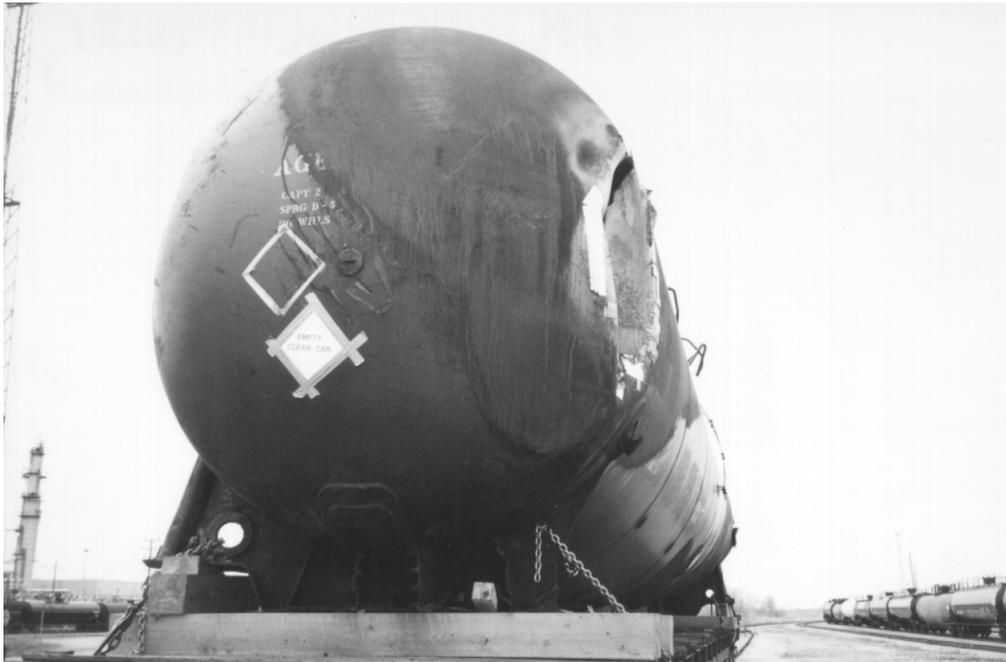
Les wagons-citernes de benzène, l'AGEX 1001 et le PROX 41841, ont été construits d'après la spécification DOT-111A100W1. Le wagon AGEX 1001 a subi de lourds dégâts lors du déraillement et a perdu tout son contenu (voir la figure 4). Le fait que les wagons répondant à la norme minimale de la classe 111A soient susceptibles d'être endommagés pendant un déraillement est connu depuis longtemps dans l'industrie ferroviaire de l'Amérique du Nord, et notamment chez les organismes de réglementation ferroviaire.

Figure 4 - Wagon-citerne de benzène endommagé (AGEX 1001)
